## PARECER TÉCNICO

**Resposta ao memorando 100/2019, em anexo, o qual questiona as condições estruturais da Escola Ely Antonio Nardello.**

O MUNICÍPIO DE NOVA LARANJEIRAS, pessoa jurídica de direito público, inscrito no CNPJ sob o n. 95.587.648/0001-12, com sede administrativa na Rua Rio Grande do Sul, nº 2122, centro, representado neste ato pelo Engenheiro Civil Srº. Everton Tiago Pinto, CREA PR 152590/D; vem por meio desta, **dar parecer técnico sobre as condições estruturais da Escola Ely Antonio Nardello.**

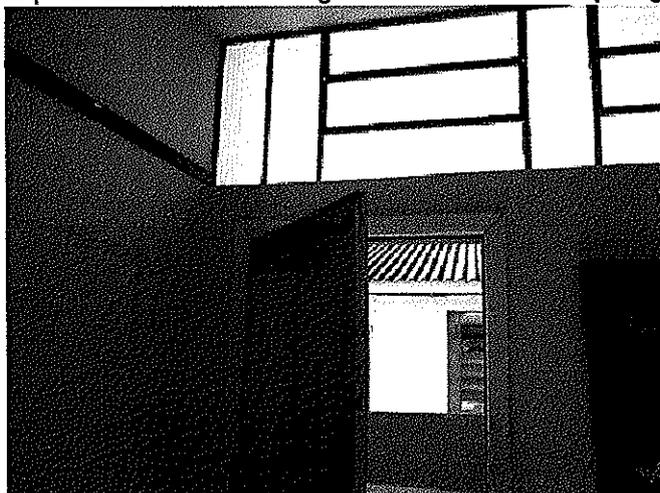
1. Um exemplo de trinca visualizada é sobre algumas portas, que foram originadas pela falta de contra-verga sobre as mesmas. (imagem 01)

Imagem 01 – Trinca causada pela falta de contra verga.

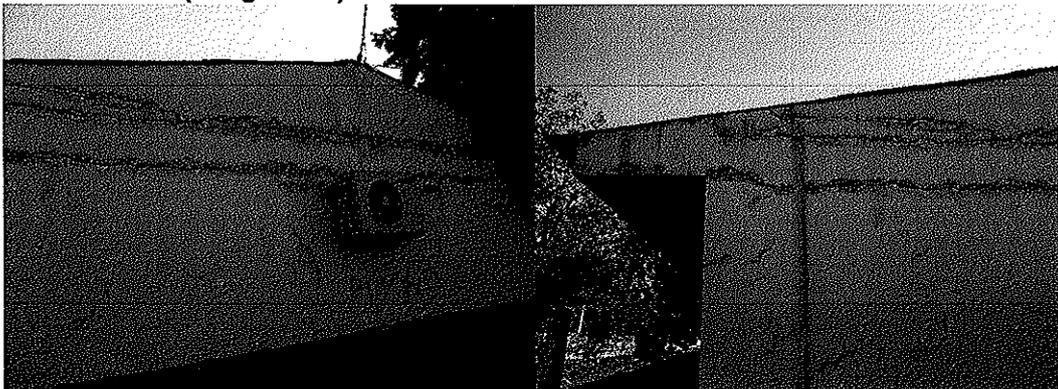
**Imagem 03**

3. A bastante trinca no revestimento das paredes causadas pelo desgaste do tempo, porem sem apresentar nenhum risco estrutural. (imagem 03).

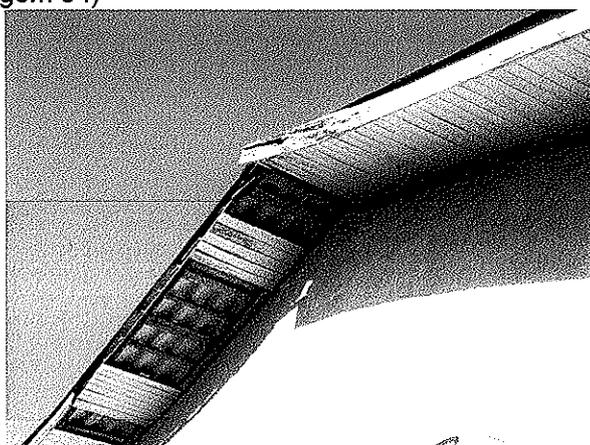
**Imagem 04**

4. Foram encontrados alguns forros deslocados, porem sem problemas estruturais visíveis nas tesouras e em sua estrutura de madeira. (imagem 04)

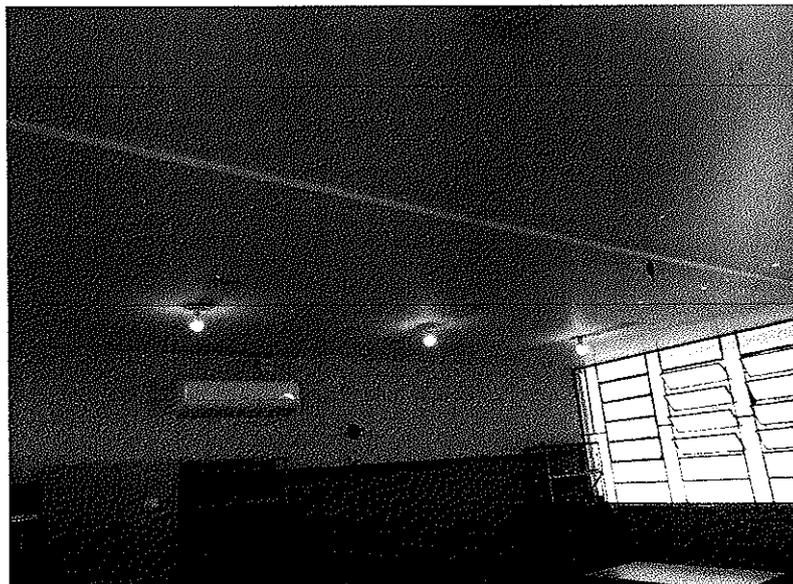
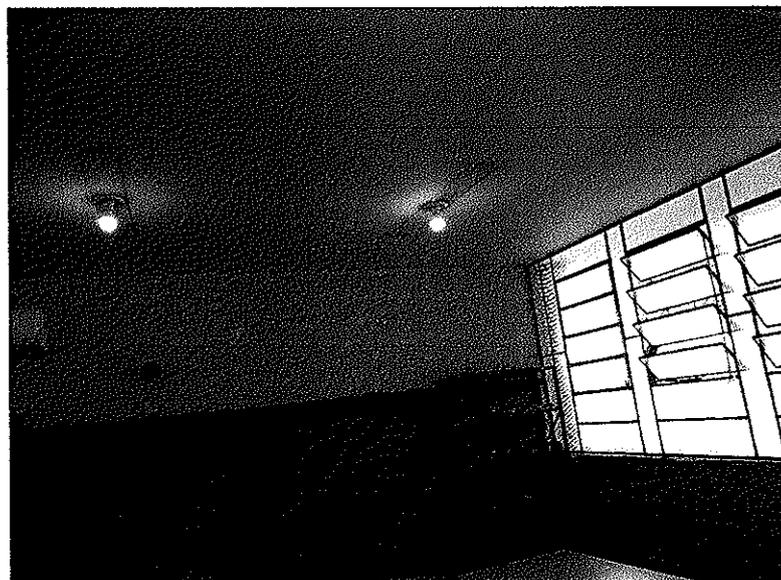
5. Foram analisadas as salas com laje, com nenhum problema visível e nada que venha comprometer a sua solidez. (imagens abaixo)
